# 周安全学习简报

(2026) 第三十七期

主办：金川铜贵安委会办公室

### 贵金属冶炼分厂“10·13”灼烫事故

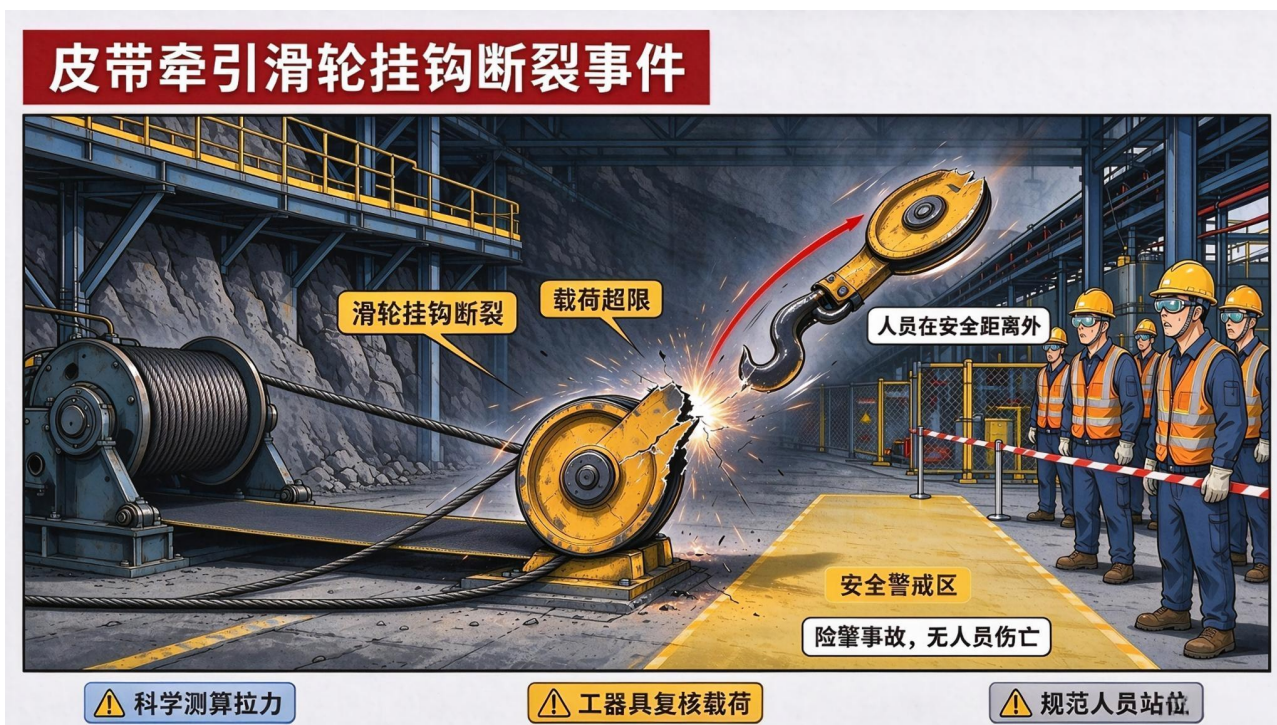
### “吓一跳”事件分享 (皮带牵引滑轮挂钩断裂事件)

【“吓一跳”事件】：24行维修班在开展地表皮带更换作业过程中，使用绞车牵引新皮带就位。在牵引作业用于改变钢丝绳牵引方向的滑轮挂钩因载荷超限突然断裂，滑轮瞬间脱离固定点高速飞出。由于作业前已按规定划定安全警戒区域，所有现场人员均在安全距离外待命，本次事件未造成人员伤亡，但已构成典型的险肇事故。

1. 直接原因：作业前未对皮带牵引过程中的最大拉力进行科学测算，仅凭经验选用滑轮，导致滑轮额定载荷、安全系数均不满足实际工况要求，挂钩在超出极限载荷后发生断裂；滑轮选型未考虑牵引换向时的冲击载荷与附加拉力，安全冗余严重不足，无法应对作业过程中的动态载荷变化。

2. 间接原因：作业前风险辨识不到位，未将“牵引工器具选型与载荷匹配”纳入重点管控环节，存在“经验主义”麻痹思想；作业方案编制不严谨，未明确牵引拉力测算、工器具载荷复核的强制要求，流程管控存在漏洞；现场作业人员对起重/牵引类工器具的安全系数、载荷极限认知不足，风险预判能力存在短板。

本次滑轮断裂事件，让我深刻意识到作业前风险辨识和工器具选型的重要性。仅凭经验估算拉力、选用安全冗余不足的工器具，是此次事件的核心诱因，也暴露了我思想上的麻痹松懈。今后我将严格执行作业前拉力测算、工器具载荷复核流程，杜绝侥幸心理，规范人员站位，把安全措施落到实处，确保每一次作业都安全可控。
